Případová studie vlivu stáří vozidel na zranění cestujících

Case Study of Vehicle Age Influence on Passenger Injury

Roman Mikulec^{a*}, Pavlína Dvořáková^b

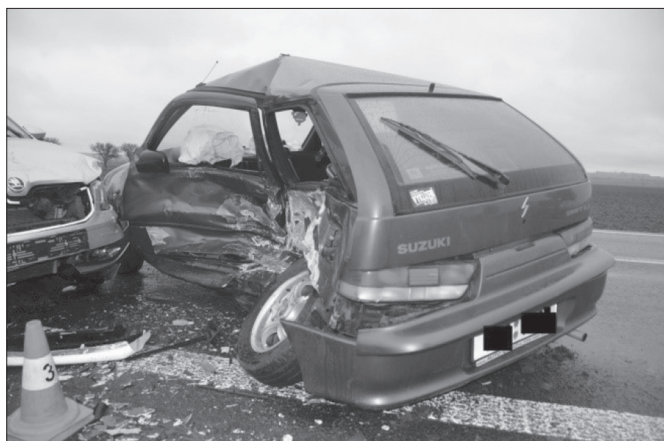
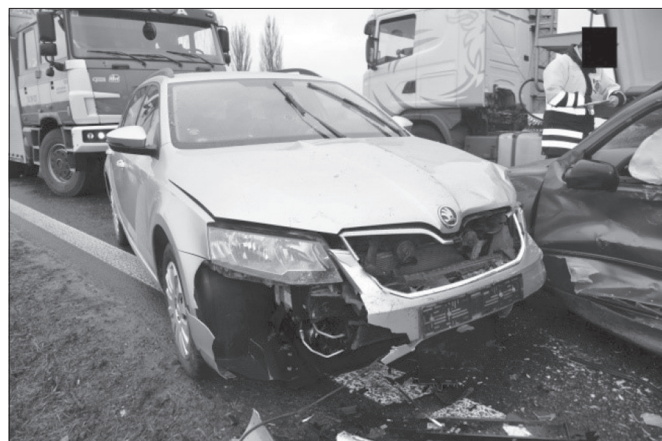
Obr. 1 Dopravní nehoda vozidel Suzuki a Škoda.
Fig. 1 Traffic accident of vehicles Suzuki and Škoda.

K dopravní nehodě došlo na frekventované silnici v extravilánu, přičemž řidič vozidla Suzuki Swift z neznámých příčin přejel do protisměru, dostal smyk a bočně do vozidla Suzuki narazilo protijedoucí vozidlo Škoda Octavia Combi III (obr. 1, tab. 3).

- Spolucestující ve vozidle Suzuki (71 let) nepřežil následky střetu, řidič (27 let) utrpěl těžká zranění – poranění hrudníku, páteře, břicha a dolních končetin (poranění vnitřních orgánů, páteře, zlomenina pánve).
- Cestující ve vozidle Škoda nebyli v důsledku nehody zraněni.

Vozidla	Suzuki Swift 1.3 GSL	Škoda Octavia Combi III 1.8 TSI
Rok výroby vozidla	1997	2013
Pohotovostní hmotnost	1050 kg	1305 kg
Počet cestujících	2	2
Střetová rychlost	cca 20 km/h	cca 46 km/h
Airbagy ve vozidle	čelní na straně řidiče a spolujezdce	čelní, sedadlové a střešní na straně řidiče a spolujezdce, kolenní airbag řidiče
Aktivované airbagy	čelní na straně řidiče a spolujezdce	čelní na straně řidiče a spolujezdce, kolenní airbag řidiče

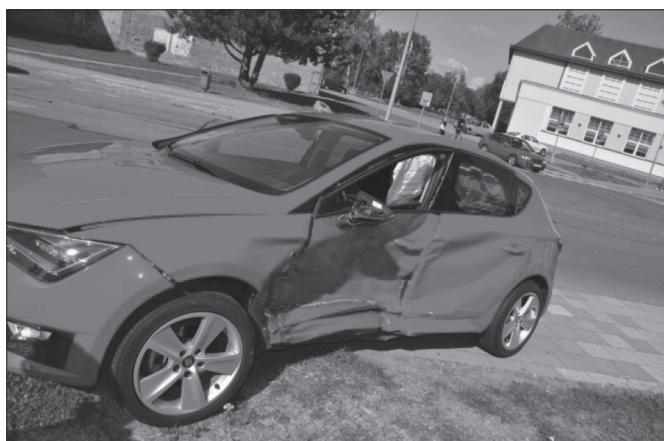
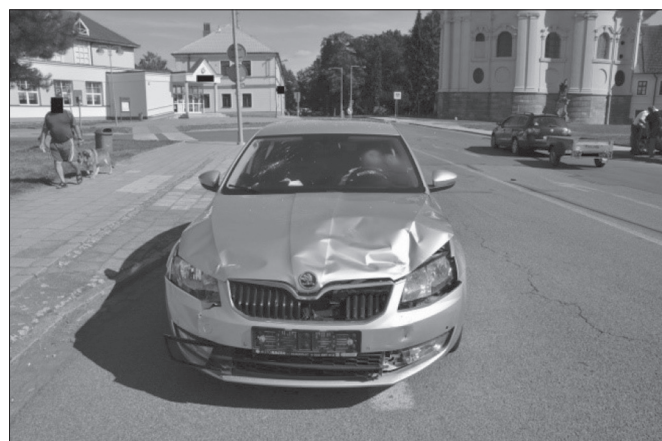
Obr. 2 Dopravní nehoda vozidel Seat a Škoda.
Fig. 2 Traffic accident of vehicles Seat and Škoda.

K dopravní nehodě došlo v obci, přičemž řidič vozidla Seat Leon nedal přednost osobnímu vozidlu Škoda Octavia přijíždějícímu po hlavní komunikaci z pohledu řidiče vozidla Seat zleva. V důsledku nehody došlo k nárazu vozidla Škoda do levého boku vozidla Seat v oblasti levých předních dveří (obr. 2, tab. 4).

- Řidič vozidla Seat utrpěl pouze lehká zranění krku a ramene.
- Řidič vozidla Škoda nebyl v důsledku nehody zraněn (náraz zepředu, pro posouzení irelevantní).

Vozidla	Seat Leon III 1.4	Škoda Octavia III 2.0
Rok výroby vozidla	2013	2013
Pohotovostní hmotnost	1098 kg	1350 kg
Počet cestujících	1	1
Střetová rychlost	cca 7 km/h	cca 45 km/h
Airbagy ve vozidle	čelní, sedadlové a střešní na straně řidiče a spolujezdce	čelní, sedadlové a střešní na straně řidiče a spolujezdce, kolenní airbag řidiče
Aktivované airbagy	střešní a sedadlový airbag na straně řidiče	čelní na straně řidiče a spolujezdce, kolenní airbag řidiče

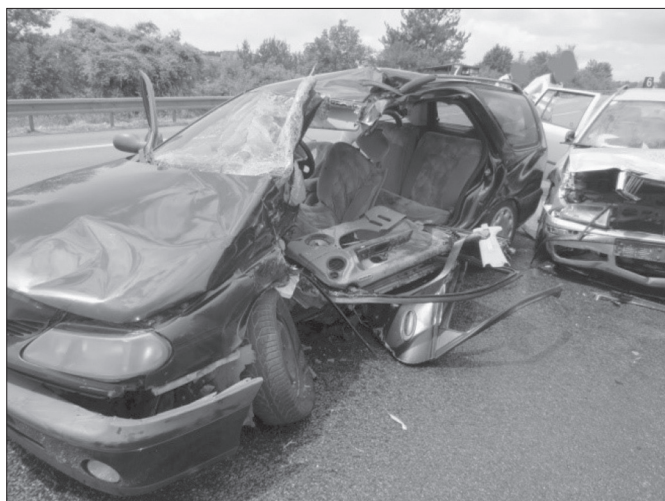
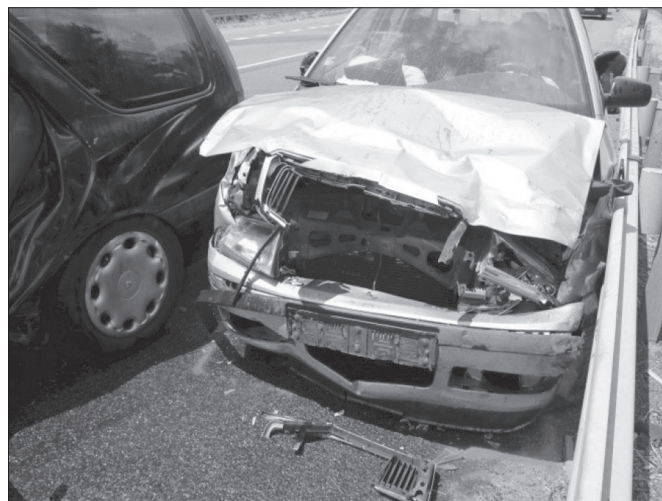
Obr. 3 Dopravní nehoda vozidel Renault a Škoda.
 Fig. 3 Traffic accident of vehicles Renault and Škoda.

Řidič vozidla Renault Laguna jel po silnici v extravilánu a rozhodl se otočit do protisměru. V té době projížděl v téže směru za vozidlem Renault řidič vozidla Škoda Octavia, který při otáčení vozidla Renault narazil do jeho levého boku v oblasti levých předních dveří (obr. 3, tab. 5).

- Řidič vozidla Renault (44 let; náraz z boku) byl v důsledku dopravní nehody těžce zraněn v oblasti hlavy, hrudníku, břicha a kyčle (zlomeniny a poranění vnitřních orgánů).
- Řidič vozidla Škoda (34 let; náraz čelní) utrpěl lehká zranění v podobě zranění klíční kosti, hrudníku, břicha a kolen.

Vozidla	Renault Laguna Grandtour 1.9 dTi	Škoda Octavia I Combi 1.9 TDi
Rok výroby vozidla	2000	2001
Pohotovostní hmotnost	1360 kg	1360 kg
Počet cestujících	1	1
Střetová rychlost	cca 10 km/h	cca 70 km/h
Airbagy ve vozidle	čelní na straně řidiče a spolujezdce	čelní na straně řidiče a spolujezdce
Aktivované airbagy	žádné	čelní na straně řidiče a spolujezdce

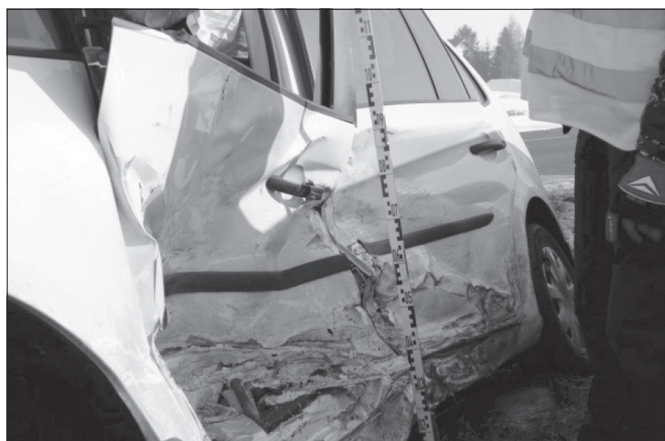
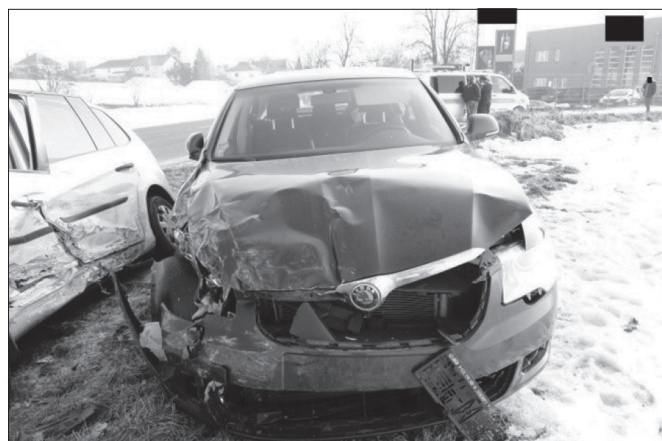
Obr. 4 Dopravní nehoda vozidel Volkswagen a Škoda.
 Fig 4 Traffic accident of vehicles Volkswagen and Škoda.

Řidič osobního vozidla Škoda Superb se rozhodl předjíždět vozidlo Volkswagen Touran v tom samém okamžiku, kdy vozidlo Volkswagen odbočovalo doleva na vedlejší komunikaci. Vozidlo Škoda pak narazilo do levého boku vozidla Volkswagen v oblasti levých předních dveří (obr. 4, tab. 6).

- Řidič vozidla Volkswagen (39 let; náraz z boku) v důsledku dopravní nehody utrpěl lehká zranění dolních končetin v podobě pohmoždění.

- Cestující ve vozidle Škoda nebyli zraněni (náraz PP rohem).

Vozidla	Volkswagen Touran II 1.6 TDI	Škoda Superb II 2.0 TDI
Rok výroby vozidla	2012	2005
Pohotovostní hmotnost	1444 kg	1487 kg
Počet cestujících	1	2
Střetová rychlost	cca 25 km/h	cca 70 km/h
Airbagy ve vozidle	čelní, sedadlové a střešní na straně řidiče a spolujezdce	čelní, sedadlové a střešní na straně řidiče a spolujezdce, kolenní airbag řidiče
Aktivované airbagy	střešní na straně řidiče	čelní a kolenní na straně řidiče

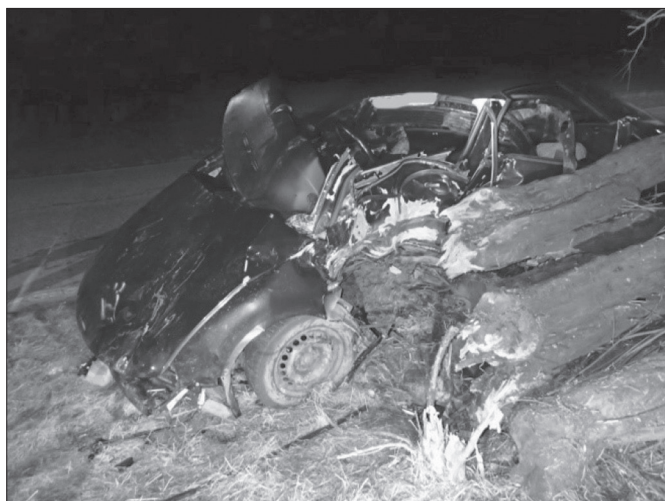
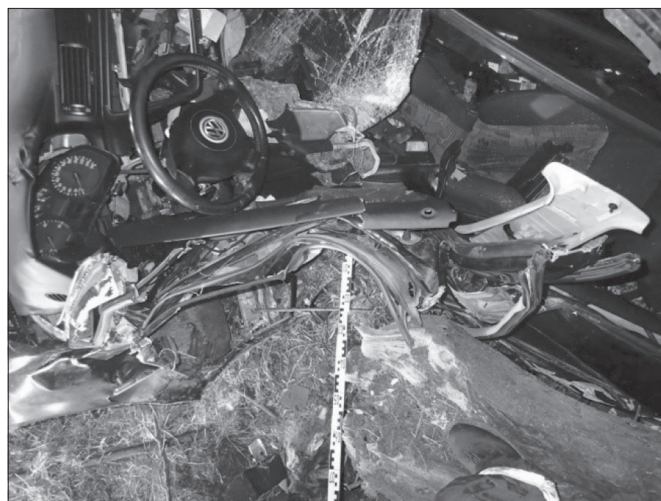
Obr. 5 Dopravní nehoda vozidla Volkswagen.
Fig. 5 Traffic accident of vehicle Volkswagen.

Po projetí levotočivého směrového oblouku ztratil řidič vozidla Volkswagen Passat kontrolu nad vozidlem z důvodu ztráty jízdní stability, načež vozidlo vyjelo mimo pozemní komunikaci a narazilo bočně do stromu (obr. 5, tab. 7).

- Řidič vozidla Volkswagen (28 let; náraz bočně do stromu) na místě podlehl svým zraněním.

Vozidlo	Volkswagen Passat 1.9 TDI
Rok výroby vozidla	1999
Pohotovostní hmotnost	1405 kg
Počet cestujících	1
Střetová rychlost	cca 50 km/h
Airbagy ve vozidle	čelní na straně řidiče a spolujezdce
Aktivované airbagy	žádné

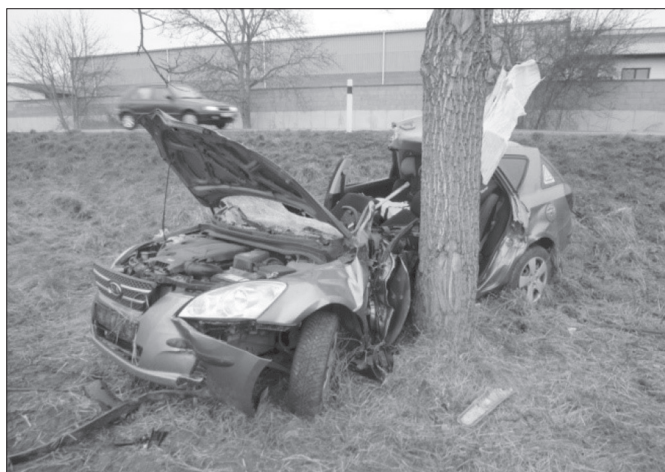
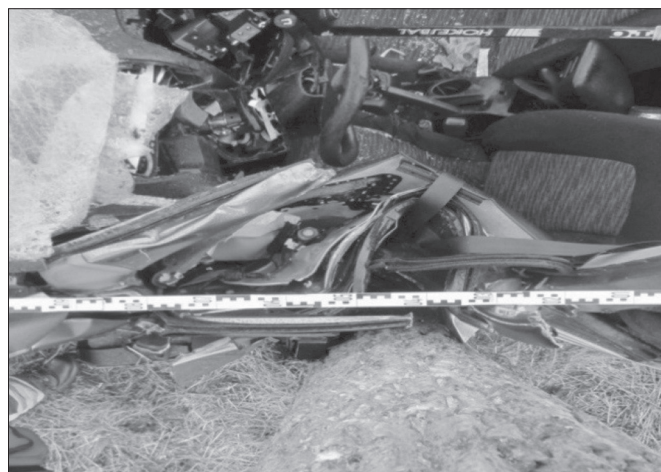
Obr. 6 Dopravní nehoda vozidla Kia.
Fig. 6 Traffic accident of vehicle Kia.

Řidič vozidla Kia Cee'd se ve snaze zamezit kolizi s protijedoucím vozidlem vyhnul vpravo, přičemž dostal smyk, vyjel mimo pozemní komunikaci a narazil do stromu levým bokem vozidla Kia (obr. 6, tab. 8).

- Řidič vozidla Kia (36 let; náraz bočně do stromu) utrpěl v důsledku nehody lehká zranění v podobě otřesu mozku, pohmoždění hrudníku a odřenin levého lokte a levého stehna. Spolucestující na zadních sedadlech (dětí předškolního věku) neutrpěly žádná zranění (obě děti byly usazeny v dětských autosedačkách).

Vozidlo	Kia Cee'd 1.6 CRDi
Rok výroby vozidla	2009
Pohotovostní hmotnost	1257 kg
Počet cestujících	3
Střetová rychlost	cca 47 km/h
Airbagy ve vozidle	čelní, sedadlové a střešní na straně řidiče a spolujezdce
Aktivované airbagy	sedadlový a střešní na straně řidiče
